Bei der Herstellung werden Tintenpatronen des Typs HP C6578A/D (78), HP C1823D/G (23) und HP C6625A (17) aus mehreren Bauteilen

Ausnahme: Der obere, rechte Flügel an einer HP78 Druckerpatrone

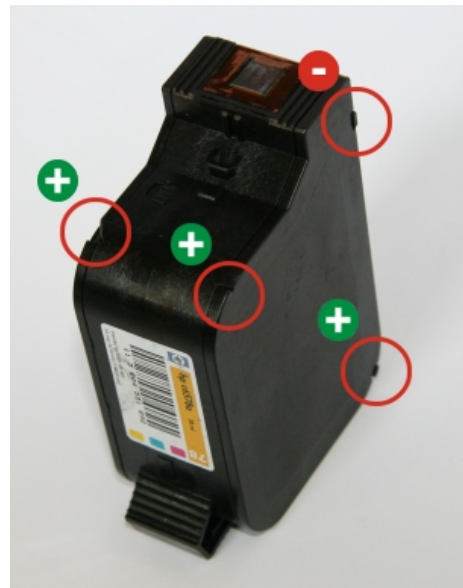
Alle Flügel bis auf einen haben nur eine optische Funktion, ein Flügel dient aber zur Arretierung der Patrone im Drucker. Wenn dieser Flügel abgebrochen ist sitzt die Patrone schief in der Halterung im Gerät und druckt nicht. Patronen bei denen dieser relevante Flügel abgebrochen ist sind somit defekt.

Patronen vom Typ HP C6578A und HP C6578D bei denen der obere, rechte Flügel (siehe Bild) abgebrochen ist können wir nicht vergüten.

Patronen von diesem Typ bei denen einer der anderen Flügel ab- oder angebrochen ist vergüten wir gemäß unserer Ankaufspreisliste.
